EXPERIENCE FROM GEOTECHNICAL MONITORING OF DEBOREČ RAIL TUNNEL EXCAVATION

MILAN KÖSSLER, ALEŠ VÍDEŇSKÝ

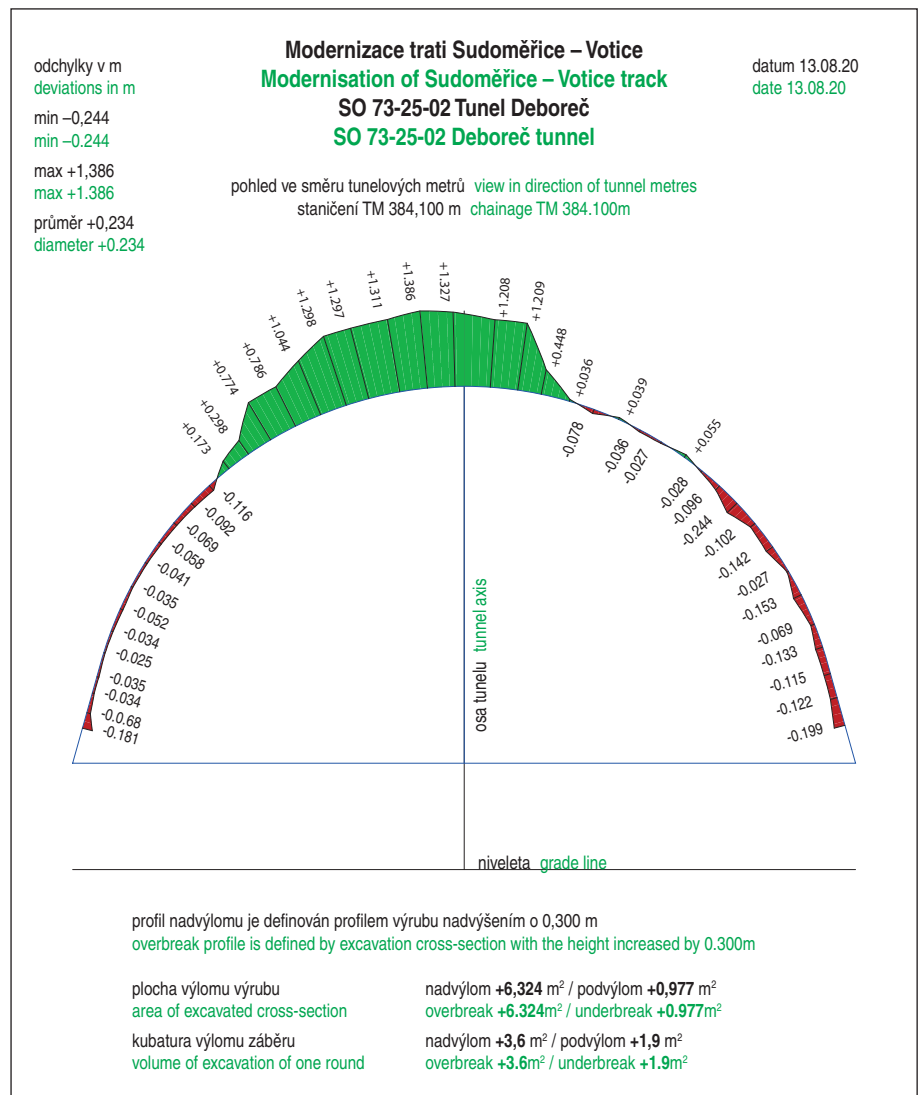
Obr. 2 Zaměření nadvýlomu v TM 384,1
Fig. 2 Survey of overbreak at TM 384.1

From TM 340, quality of the rock mass started to deteriorate. Fractured rock strength class R4, having worsened stability in the top heading from TM 350 (falling of rock blocks within the order of initial cube metres), started gradually to be encountered. For that reason the rock was reclassified at chainage TM 353.2 from ESC 2 to ESC 3. Along with the following excavation of the top heading, the engineering geological conditions further deteriorated (weathered, heavily fractured paragneiss strength class R5 was encountered in top heading) and the excavation gradually passed to ESC 4 (TM 374.0) and ESC 5a (TM 384.8). From chainage TM 370, more significant overbreaks within the order of several cube metres started to appear and, from TM 376.4, it was possible to proceed only under the protection of forepoles (an example of one significant overbreak from TM 384.1 is presented in Fig. 2).

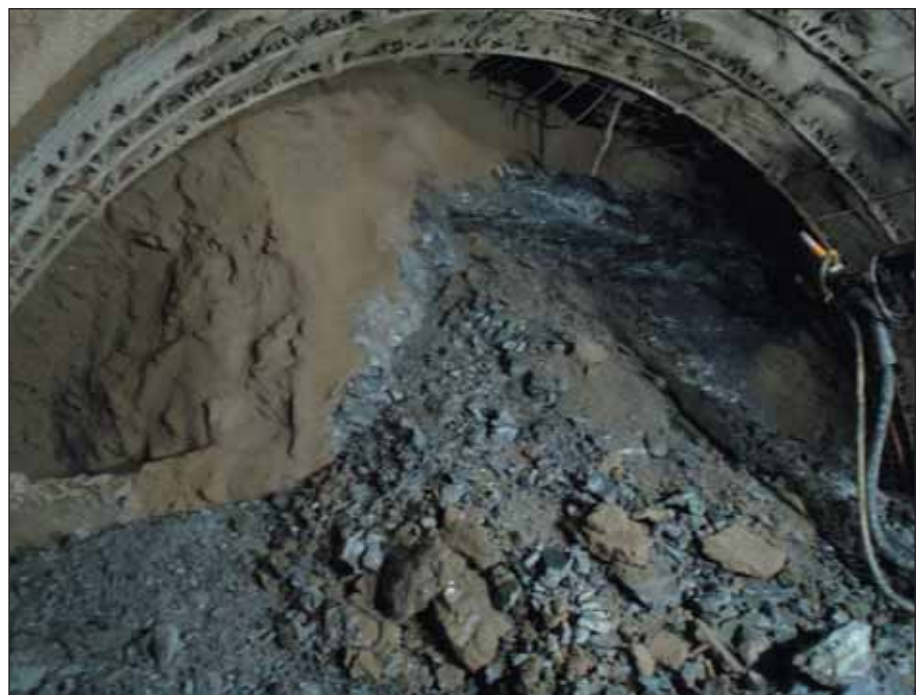
Obr. 3 Pohled na nadvýlom v TM 388,2
Fig. 3 View of overbreak at TM 388.2

Top heading excavation was resumed on 5 September 2019. The following day, 6 September 2019, an overbreak, already in the order of tens cube metres, happened at the crown, TM 388.2. The volume of the fallen rock was guessed to amount to ca 20m³; survey measurement was not conducted for safety reasons. The overbreak occurred even despite spiles installed in the crown, where rock spilled from the crown in the form of incoherent material (see Fig. 3).

On the basis of these events, a survey cored borehole was carried out ahead of the excavation face at the level of ca 1.5m above the top heading bottom. It showed that up to chainage ca TM 415, the excavation would proceed in poor geological conditions (crushed paragneiss, locally without core recovery). From TM 415, the borehole core quality significantly improved, good quality paragneiss with R3 strength was encountered. The excavation from TM 389.7 was restarted on 8 October 2019 in ESC 5b. The tunnel crown was supported by means of bored sub-horizontal micropiles and the top heading bottom was constructed with a temporarily closed invert. The top heading excavation under the protection of the canopy tube pre-support affected the development of deformations only minimally (see Fig. 5). In ESC 5b, the top heading was excavated up to the chainage of 425.0. The rock mass quality started again to improve and the top heading excavation passed through ESC 4 to ESC 3. The excavation proceeded in this class up to TM 548.3, where the excavation support was reclassified to ESC 4 due to worsening of geotechnical conditions in the area before the temporary mined entrance portal.

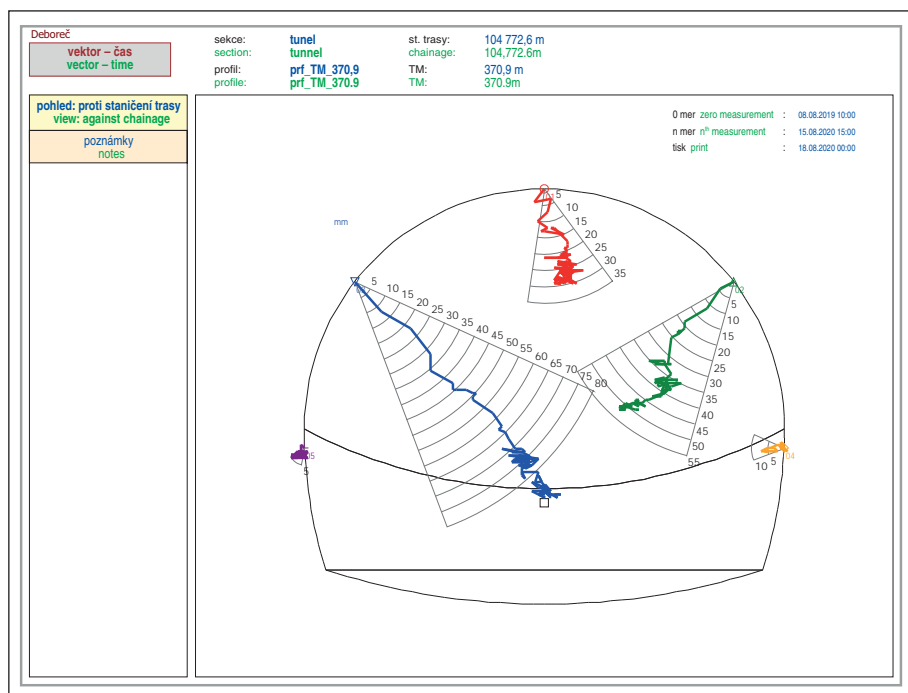
Obr. 4 Směr deformací konvergenčního profilu v TM 370,9
Fig. 4 Direction of deformations of convergence profile at TM 370.9

The instability of the exposed parts of the rock mass was accompanied by unfavourable development of deformations of the primary lining on profiles installed immediately behind the excavation face. After the resumption of excavation of the top heading on 5 September 2019, the radial deformations on the measured convergence profiles installed at

TM 357.3, TM 370.9 and TM 382.9 started to increase by several millimetres per day both vertically and transversally. The increase in deformations was apparent first of all in the left-hand points of the top heading (viewed in the direction of excavation). The first warning state was exceeded on the above-mentioned three profiles, whilst even the second warning state was exceeded on the profile at TM 370.9. The largest deformations were measured on the profile at TM 370.9. As of 9 September 2019, they amounted to ca 70mm in the radial direction on the left side of the top heading, whilst the first warning state for this profile installed in ESC 3 was set at 40mm and the second warning state at 50mm. The direction of deformations of

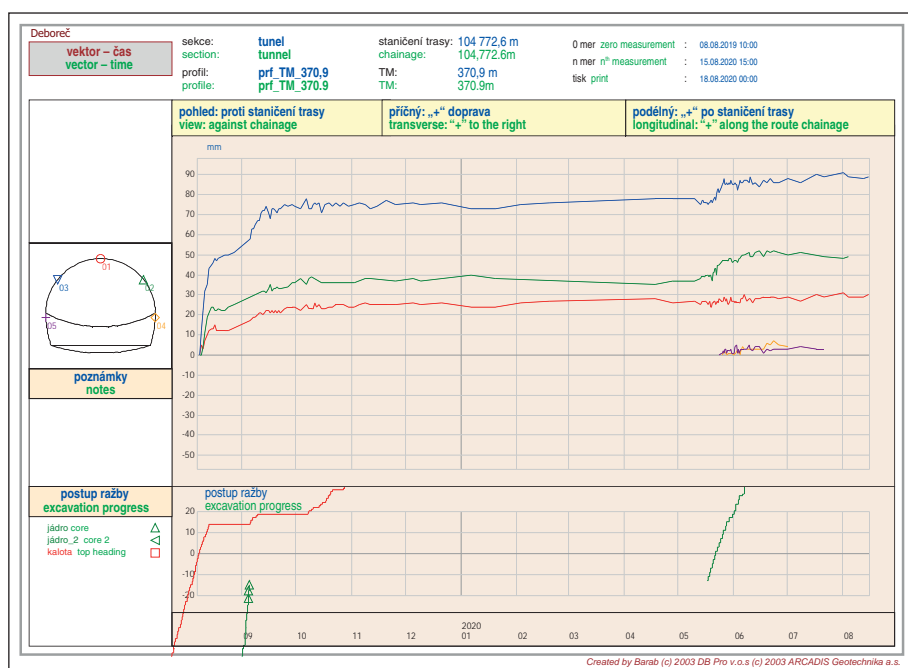
Obr. 5 Vývoj hodnot vektoru deformací konvergenčního profilu v TM 370,9
Fig. 5 Development of values of deformation vector of convergence profile at TM 370.9

v TM 370,9 byl překročen dokonce i druhý varovný stav. Největší deformace byly naměřeny na profilu v TM 370,9 a k 9. 9. 2019 činily cca 70 mm v radiálním směru na levé straně kaloty, přičemž první varovný stav byl pro tento profil situovaný v TTV 3 stanoven na hodnotu 40 mm a druhý varovný stav na hodnotu 50 mm. Směr deformací konvergenčního profilu TM 370,9 v příčném řezu je znázorněn na obr. 4, vývoj hodnot vektoru tohoto profilu v závislosti na čase a postupu čeleb je pak patrný z obr. 5.

Výše popsany nepříznivý sled událostí vedl k pozastavení ražby kaloty k 9. 9. 2019 v TM 389,7. Bezprostředně po pozastavení ražeb byla zakonzervována čelba stříkaným betonem vyztuženým sítěmi, čelbovými injektovanými kotvami durglass a před čelbou byl ponechán opěrný horninový klín. V kalotě bylo v úseku mezi koncem opěrného klínu (cca TM 385) a čelbou opěří (TM 357) uzavřeno dno provizorní protiklenbou ze stříkaného betonu vyztuženého sítí. Po uzavření počvy kaloty (10. 9. 2019) se deformace začaly výrazně ustalovat a k jejich odeznění došlo zhruba na konci září 2019.

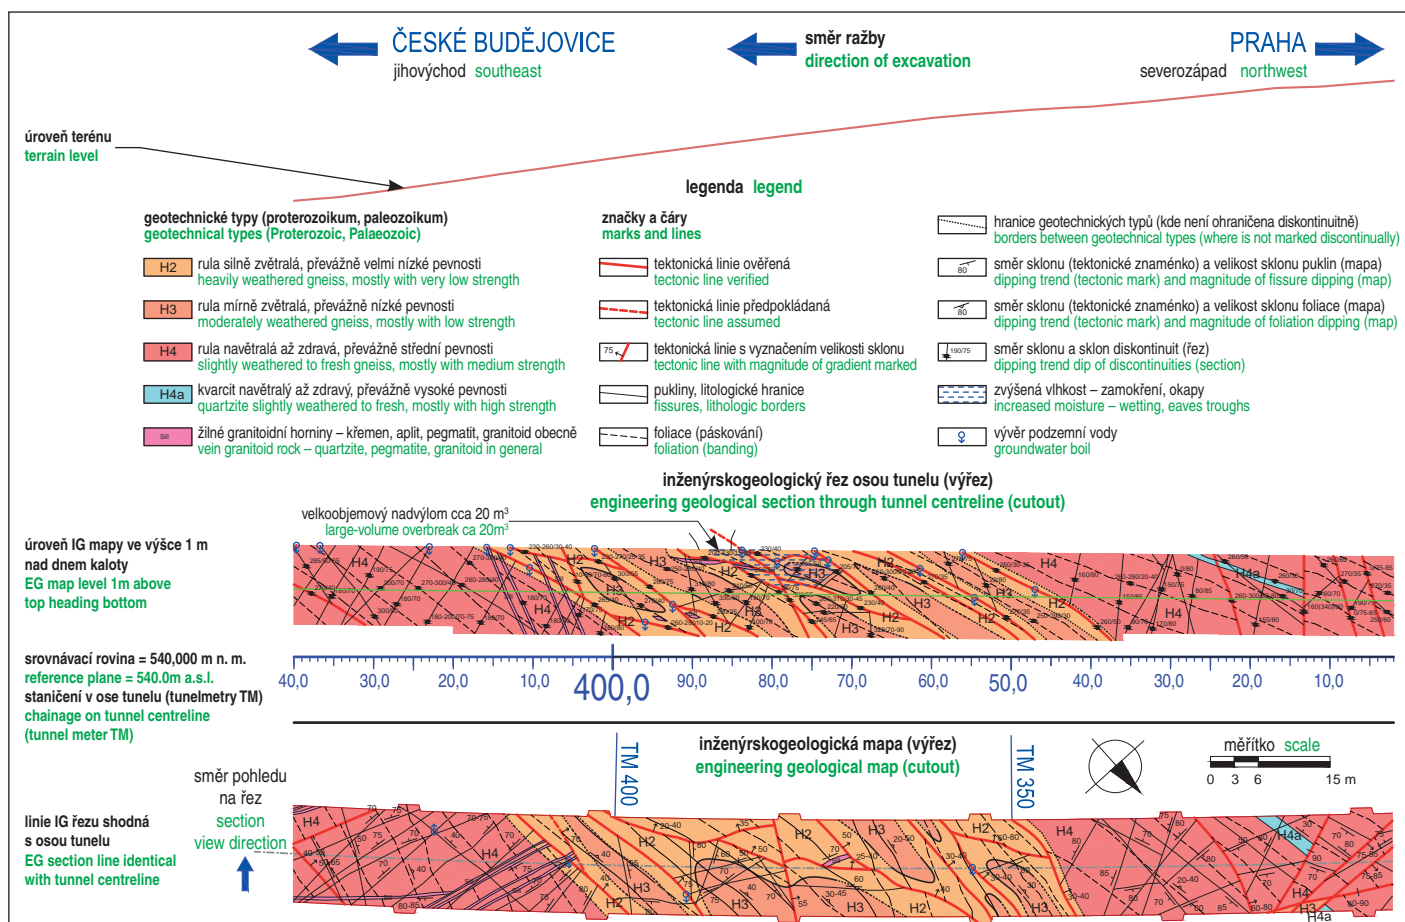
Obr. 6 Výřez ze schematizovaného inženýrskogeologického řezu a mapy tunelu Deboreč zachycující zlomovou zónu a její bezprostřední okolí
Fig. 6 Cutout from a schematised engineering geological section and map of Deboreč tunnel showing a fault zone and its immediate surroundings

The location of the fault zone, its significant tectonic structures, representation of individual geotechnical types, groundwater blowouts and other important geotechnical information are presented graphically in a longitudinal engineering geological section and in the map in Fig. 6.

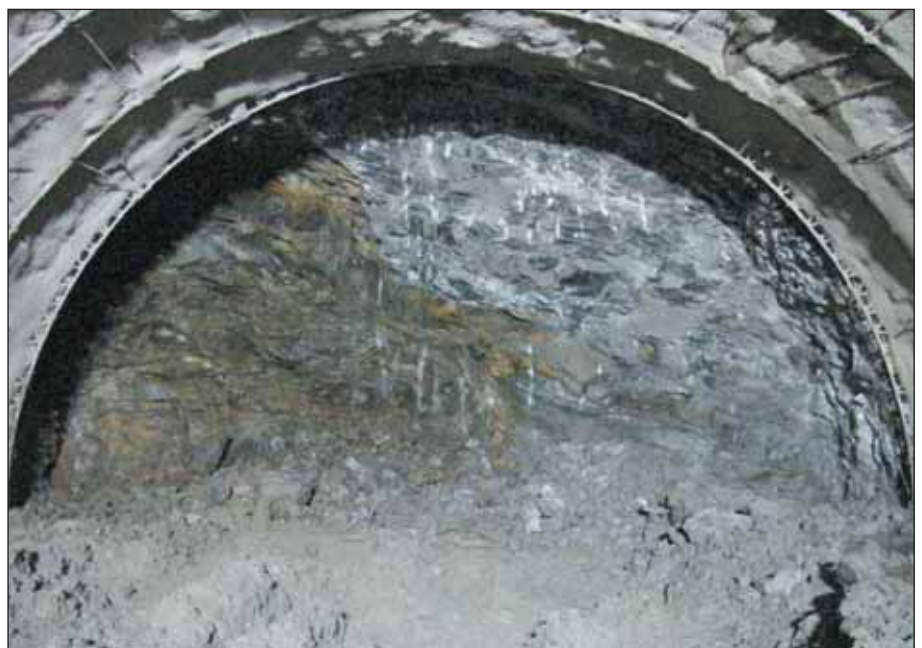
Obr. 7 Čelba v TM 344,5 – rozhraní nastupující zlomové zóny (vlevo) a zdravých pararul
Fig. 7 Excavation face at TM 344.5 – interface between onsetting fault zone (left) and fresh paragneiss

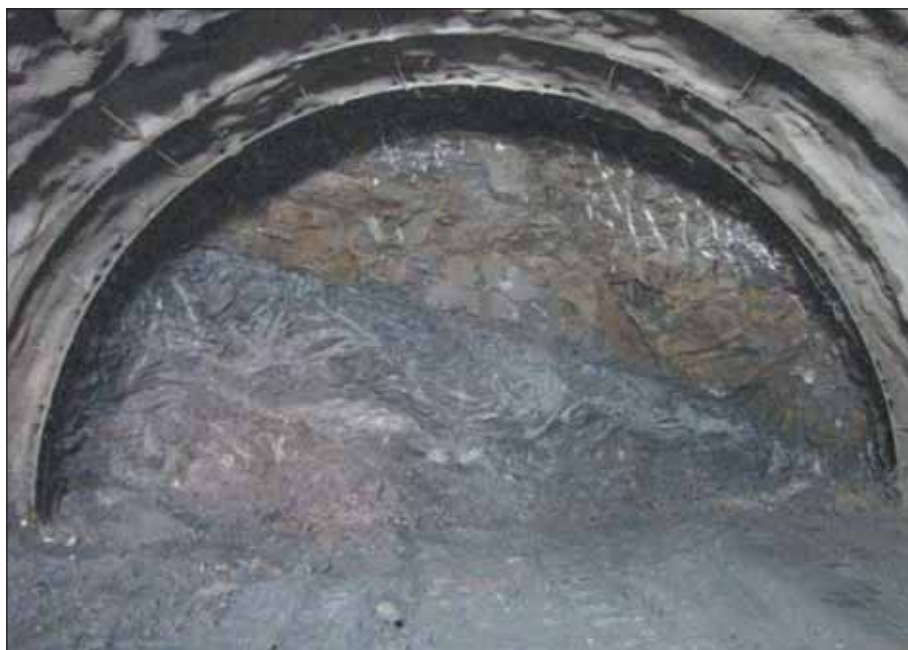
Obr. 8 Čelba v TM 357,8 – dílčí rozhraní na jednom ze zlomů hlavního směru uvnitř zlomové zóny
Fig. 8 Excavation face at TM 357.8 – partial interface on one of faults of the main trend inside a fault zone

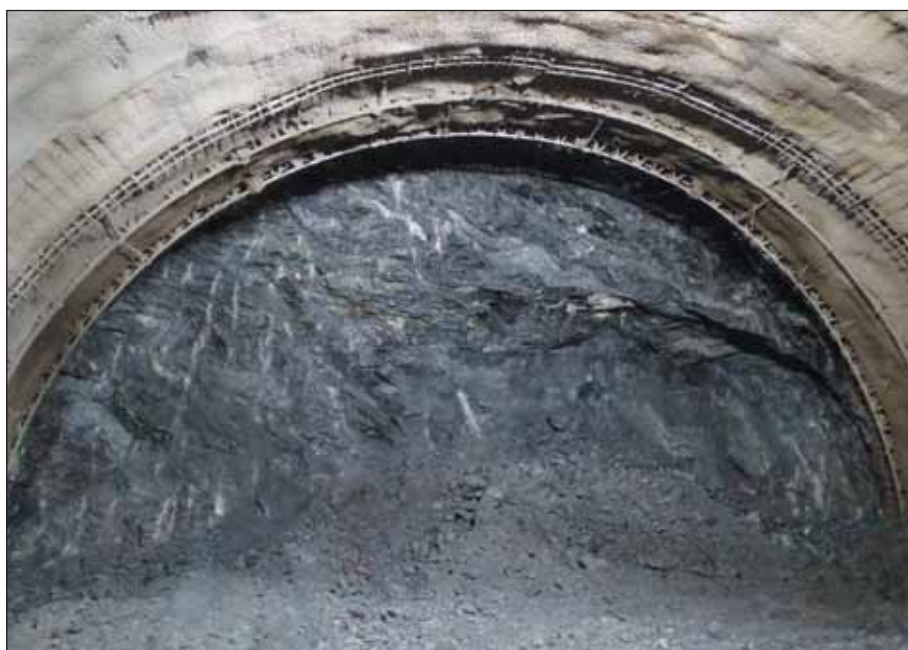
Obr. 9 Čelba v TM 378,8 – centrální partie zlomového pásma, patrná je extrémní deformace, zvrásnění, tektonické ohlady či extrémně malá vzdálenost diskontinuit
Fig. 9 Excavation face at TM 378.8 – central area of a fault zone; extreme deformation, folding, tectonic slickensides or extremely small spacing of discontinuities are visible

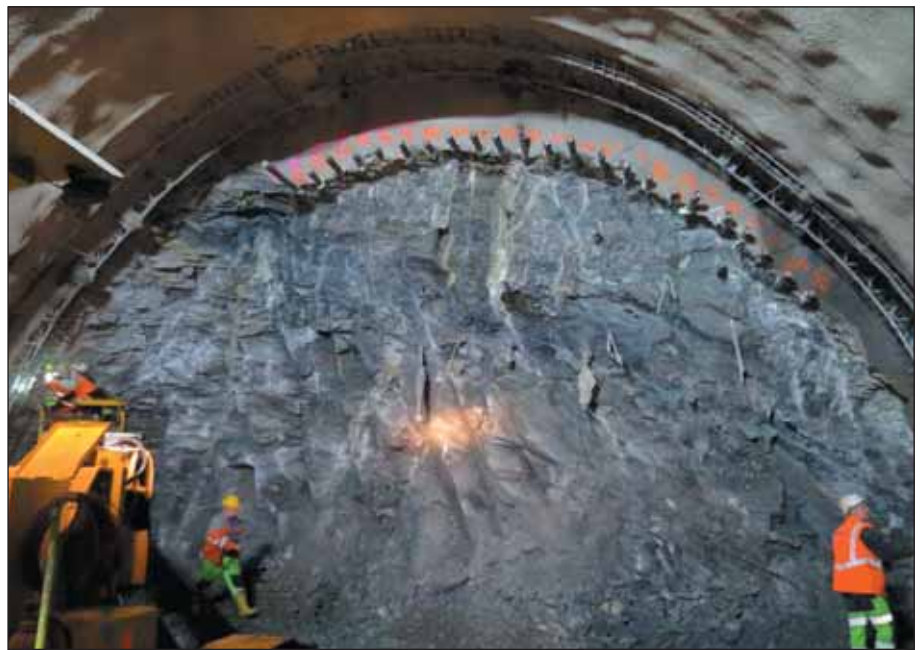
Obr. 10 Čelba v TM 412,0 – vyznívání zlomové zóny (vpravo nahoře) na kontaktu s navětralými až zdravými pararulami

Fig. 10 Excavation face at TM 412.0 – fading away fault zone (right top) on contact with slightly weathered to fresh paragneiss

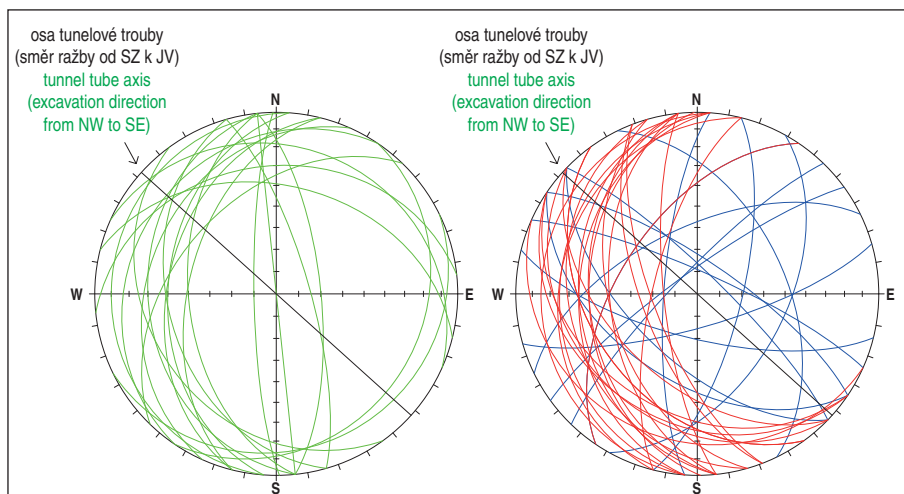
Projekce na obr. 11 vlevo zobrazuje měření foliace (celkem 20 měření). Z diagramu je patrný převažující směr sklonu/sklon foliace v intervalu $265\text{--}285^\circ/30\text{--}50^\circ$, který se velmi blíží nejobvyklejšímu směru foliace v celé délce tunelu pohybující se v intervalu $250\text{--}275^\circ/30\text{--}40^\circ$. Ostatní měření odchylující se od těchto hodnot i poněkud větší rozptýlení v rámci převažujících směrů je zapříčiněno vytažením a vrásněním foliace na dislokacích zlomového pásma. Kromě zmíněného hojného zvlnění jsou foliační plochy obecně hladké, sevřené. Foliace, jinde jeden z nejvýraznějších strukturních prvků, ztrácí ve zlomové zóně na významu, je méně výrazná, mnohdy potlačena na úkor doprovodných křehkých struktur hlavních zlomů, respektive celkového deformačního podrcení. Úklon foliace byl šikmo proti směru ražby (šikmo do vyrubaného prostoru s průměrnou odchylkou směru rovin foliace od směru osy tunelu cca 53°), a vzhledem ke sklonu tak měl nepříznivou orientaci ve smyslu klasifikace RMR. To bylo předvídáno již z dat získaných z měření na obou portálech a v prvních metrech ražeb viz [1].

Stereografická projekce na obr. 11 vpravo prezentuje veškerá měření zlomů (červeně, celkem 22 měření) a vybraných puklin (modře, celkem 15 měření) v rámci dokumentace v prostoru zlomové zóny. Z diagramu je patrný převažující směr sklonu dokumentovaných zlomů pohybující se mezi $250\text{--}285^\circ$ s poměrně proměnlivými úklony v intervalu $25\text{--}70^\circ$. Středové hodnoty pak leží v intervalu $260\text{--}270^\circ/30\text{--}40^\circ$. Výrazně méně zastoupený směr sklonu/sklon měřených zlomů je $205\text{--}235^\circ/20\text{--}50^\circ$. Generalizovaný směr sklonu/sklon zlomové zóny byl s přihlédnutím k orientaci zlomů vymezujících zlomové pásmo zvolen ve výše zmíněné

Fig. 11 Stereographic reflections of projections of discontinuity planes in the lower hemisphere, foliation (left), faults (red) together with fissure planes (blue, both right) in the space of the extent of the fault zone
