Stavba: **Rekonstrukce výpravní budovy v žst. Chodov**  
Stupeň: **Záměr projektu**  
Investor: **Správa železniční dopravní cesty, s.o.**  
Zpracoval: **IPSUM CZ**  
Datum vydání: **12/2019**

**Příloha E: Doložení současného stavu  
a případných výsledků průzkumů**

# **Z P R Á V A**

**'b stavebně technickém průzkumu výpravní budovy  
Nádražní č.p. 174,  
Chodov u Karlových Varů**

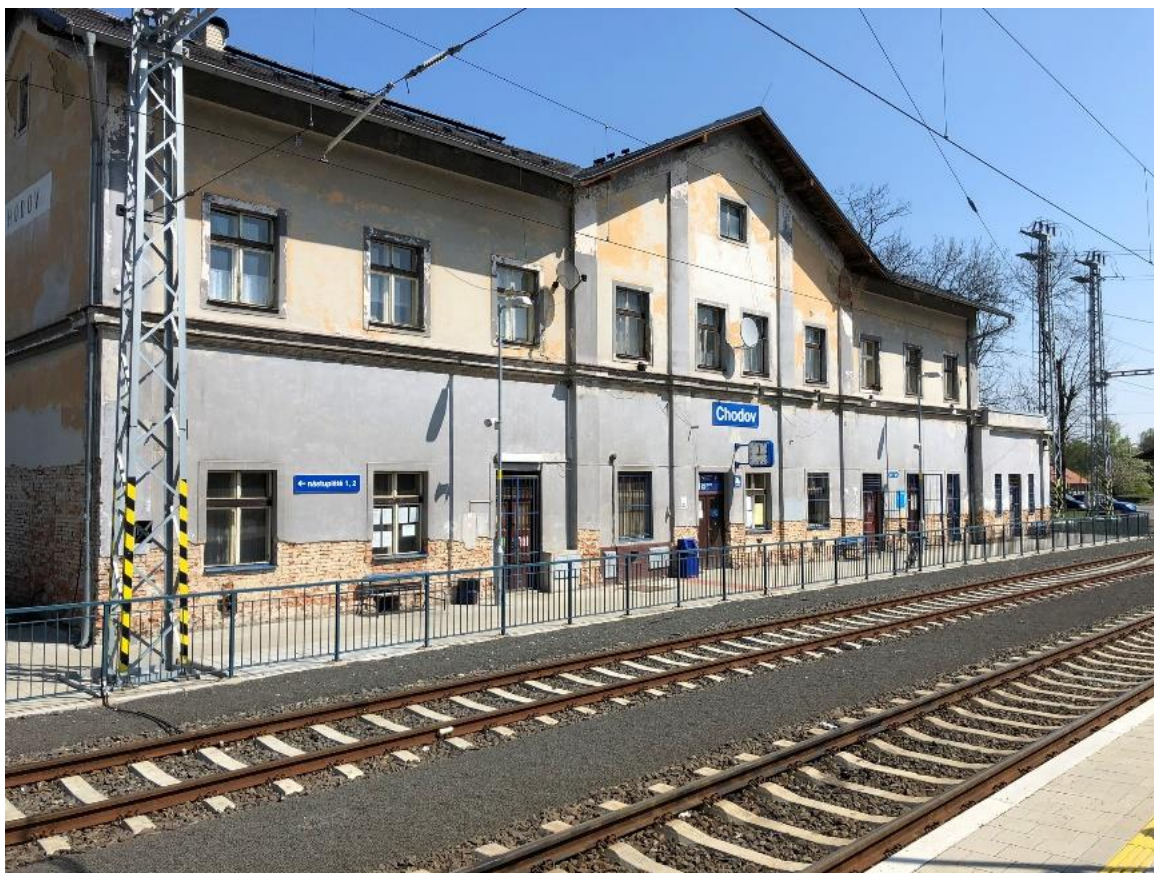
Pohled na historickou budovu, v zadní části přízemní partie, která je v havarijním stavu.

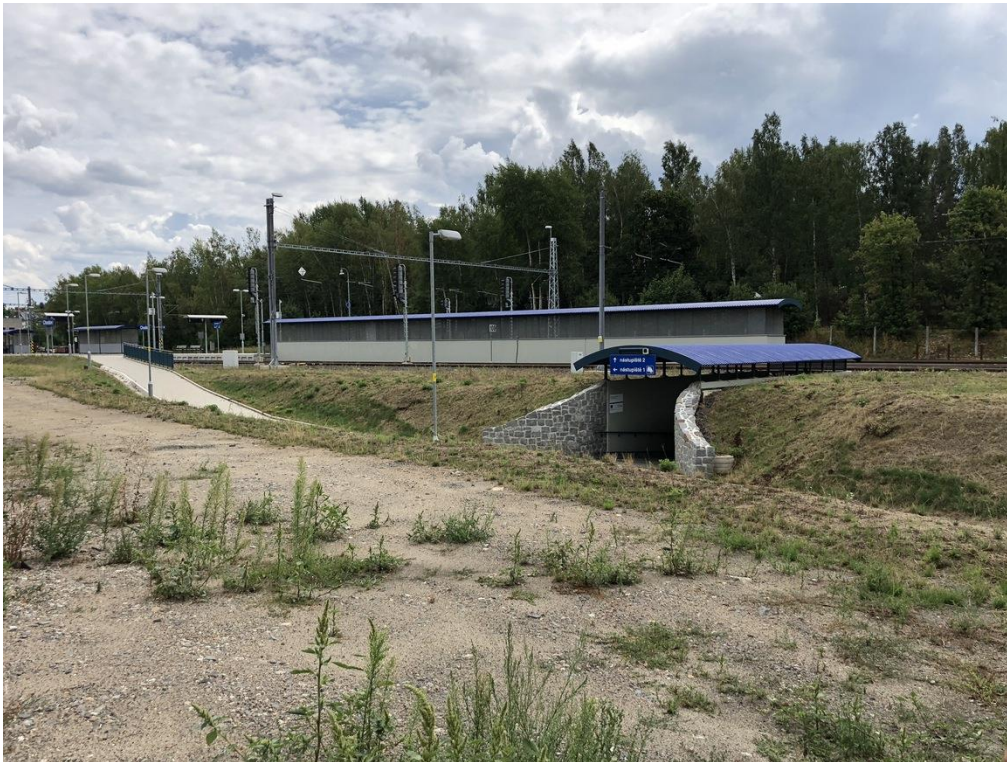
Pohled od SZ. Z obrázku je patrné, že nová VB bude muset být značně zapuštěna do stávajícího terénu. Rovněž rozloha původního prostoru pro novou VB (vlevo od podchodu) je zcela nevyhovující (rozměry a výškové uspořádání vč. vazby na již provedené stavby).

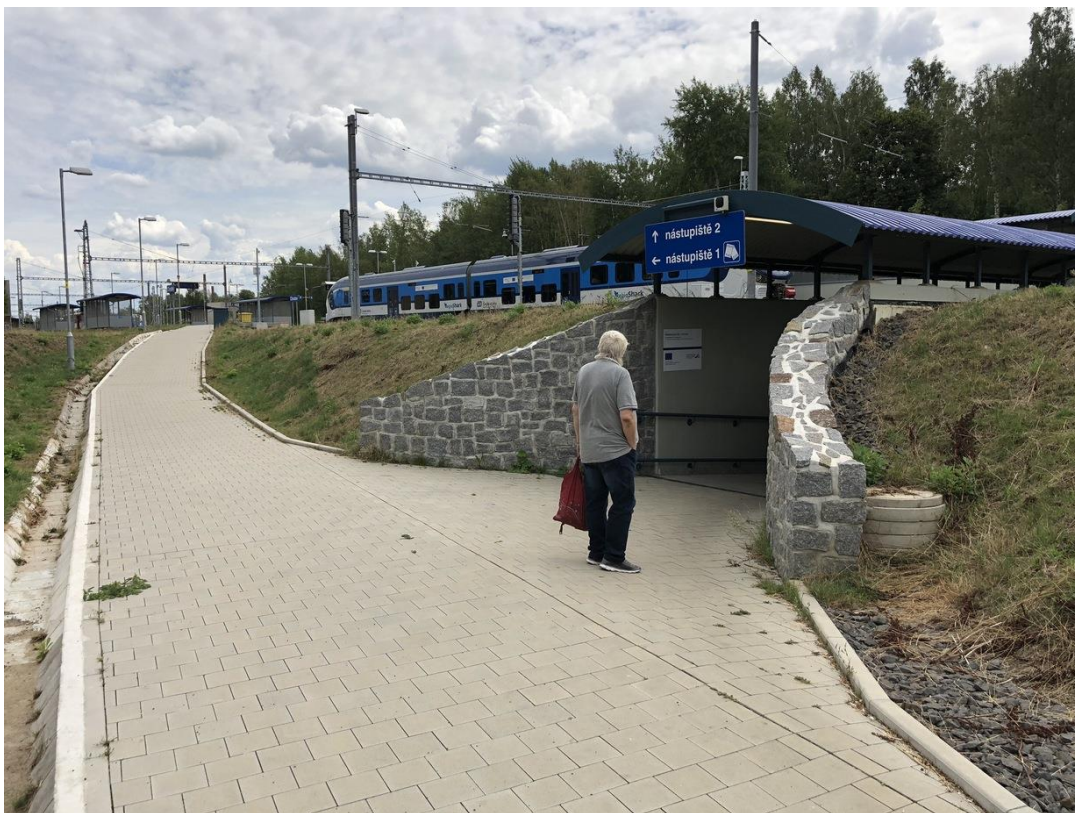
Detail nástupu do podchodu ve vazbě na šikmý průběh pěší komunikace, a ne příliš šťastné uspořádání rozptylové plochy přednádražního prostoru.

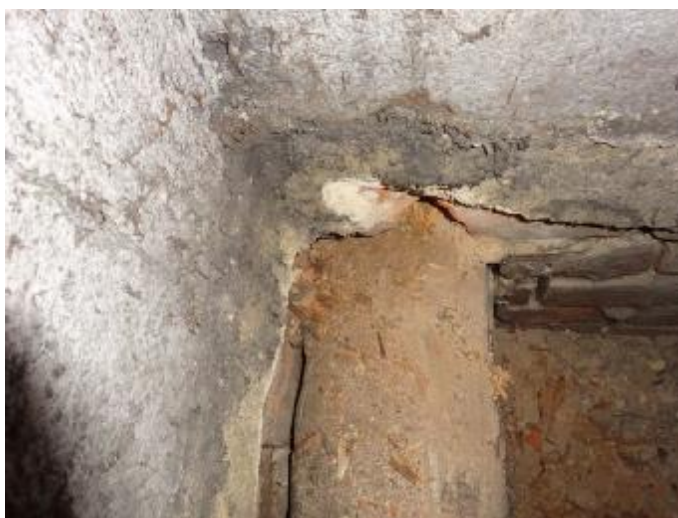
Celkem bylo v objektu realizováno 5 sond do dřevěných stropů, dvě do kleneb a dvě do překladů. V sondách byla kontrolována 4 zhlaví stropních trámů. Z tohoto počtu je pouze jeden trám ve zhlaví poškozen z cca 40% průřezu a zbývající čtyři jsou bez známek napadení biotickými škůdci.

Stav dřevěných stropů v sondách je z hlediska míry poškození uspokojivý. Poškození je lokální a houba je v neaktivním stavu (mrtvá).

*Půda, sonda V1, zhlaví trámu destruované dřevomorkou domácí*

Je ale na místě upozornit, že výskyt dřevomorky domácí v objektu představuje vždy určité riziko. Tato houba dokáže dlouhodobě přežívat i v nepříznivých vlhkostních podmínkách a vodu potřebnou k životu si přivést i ze vzdáleného zdroje, např. vlhkého zdiva. Pokud se nepříznivé podmínky pro houbu nemění, rozklad dřeva probíhá velmi pomalu a nenápadně. Pokud dojde ke zvýšení vlhkosti, šíření houby a rozklad dřeva pokračuje.

I když vzhledem k informacím získaným průzkumem riziko výskytu aktivního ložiska hodnotíme jako nízké, v rámci rekonstrukce objektu doporučujeme odkrytí a podrobnou kontrolu stavu všech zhlaví dřevěných stropních trámů ve stropě pod půdou a pod 2.NP.

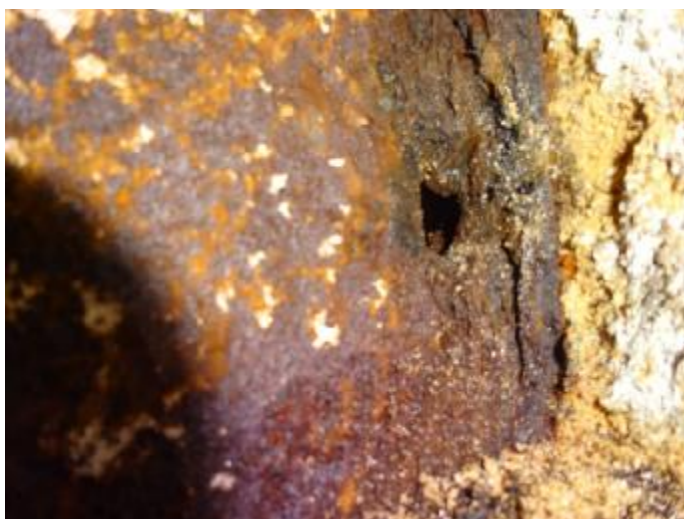
Průzkumem nespálních stropů nebyly zaznamenány trhliny v klenbách, ani nadměrné deformace. Zjištěna byla ale významná koroze ocelových válcovaných profilů ve stropě pod plochou střechou přístavku. Ocelové nosníky ve sklepech kontrolované v sondách V 8 a V9 jsou také silně zkorodované a měly by být vyměněny. Koroze je hloubková, ohrožuje stabilitu nosníků a v místě uložení je oslabení kritické.

*Totální koroze stojiny nosníku v sondě V8*

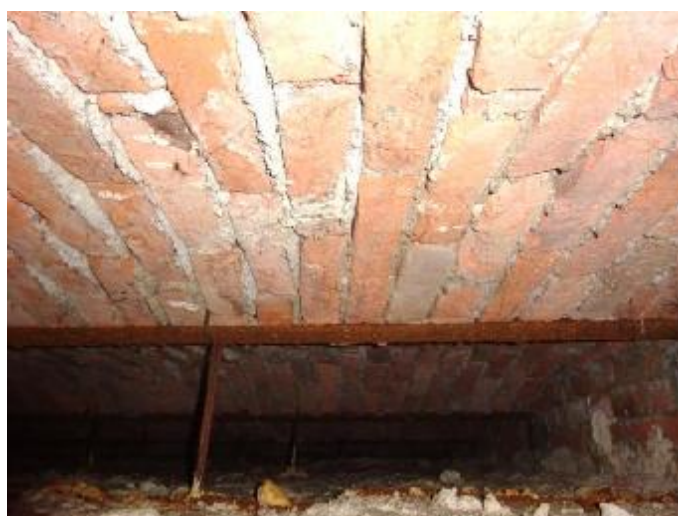
*Strop nad 1.NP, sonda V7, koroze nosníků*

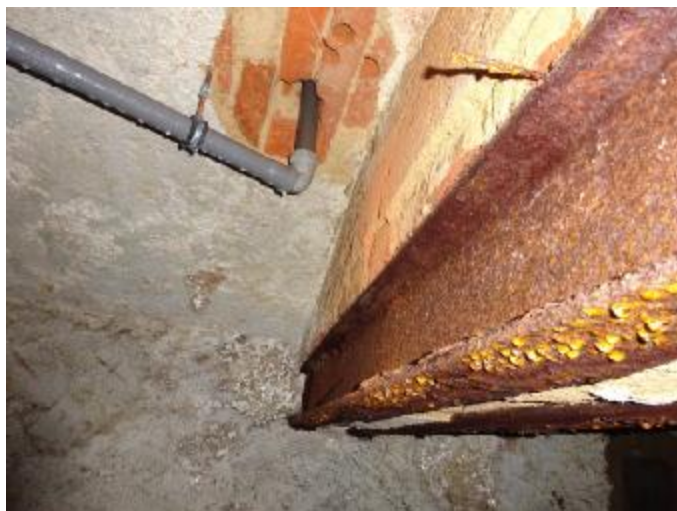
*Koroze nosníků překladu v sondě V9, vysrážená vodní pára na spodní přírubě*

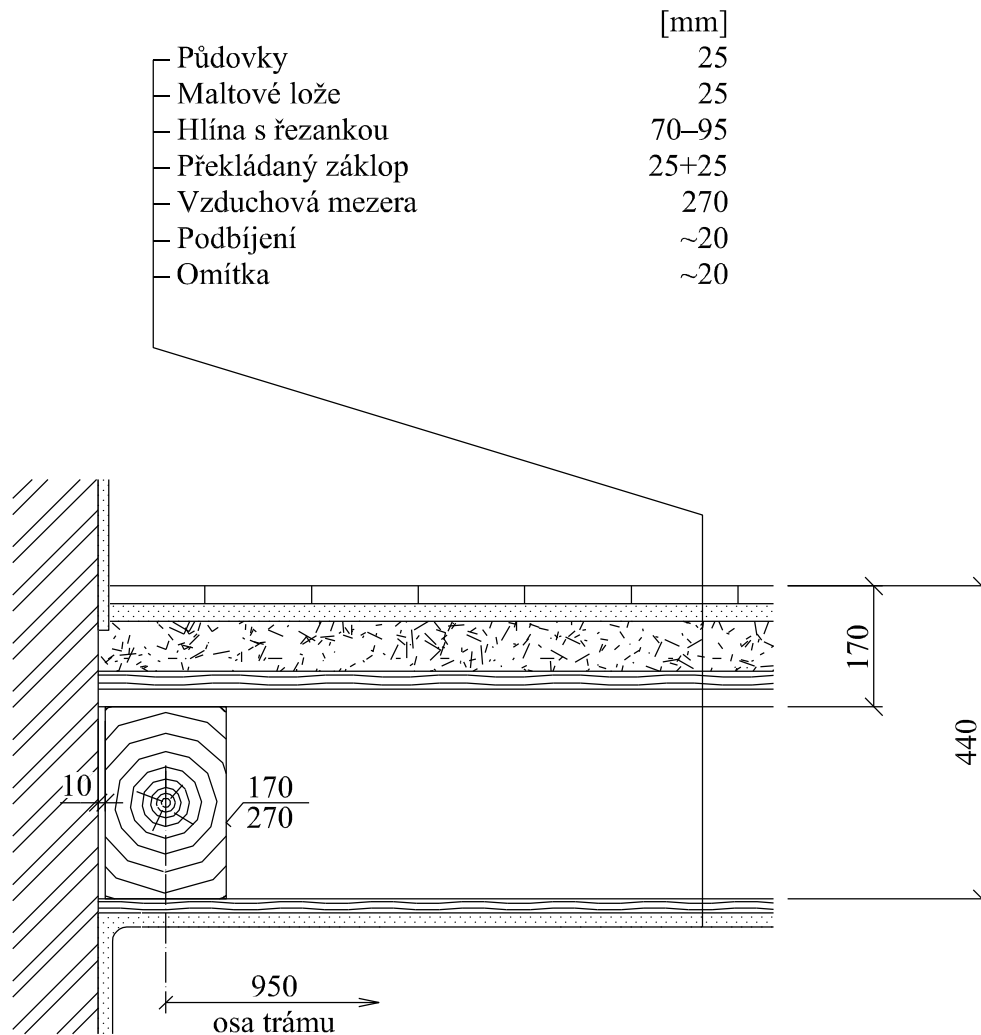
Sonda č.: **V1**

Zhlaví stropního trámu je napadeno dřevomorkou domácí v neaktivním stavu a je destruováno z cca 40% průřezu. Odebrán mv1.

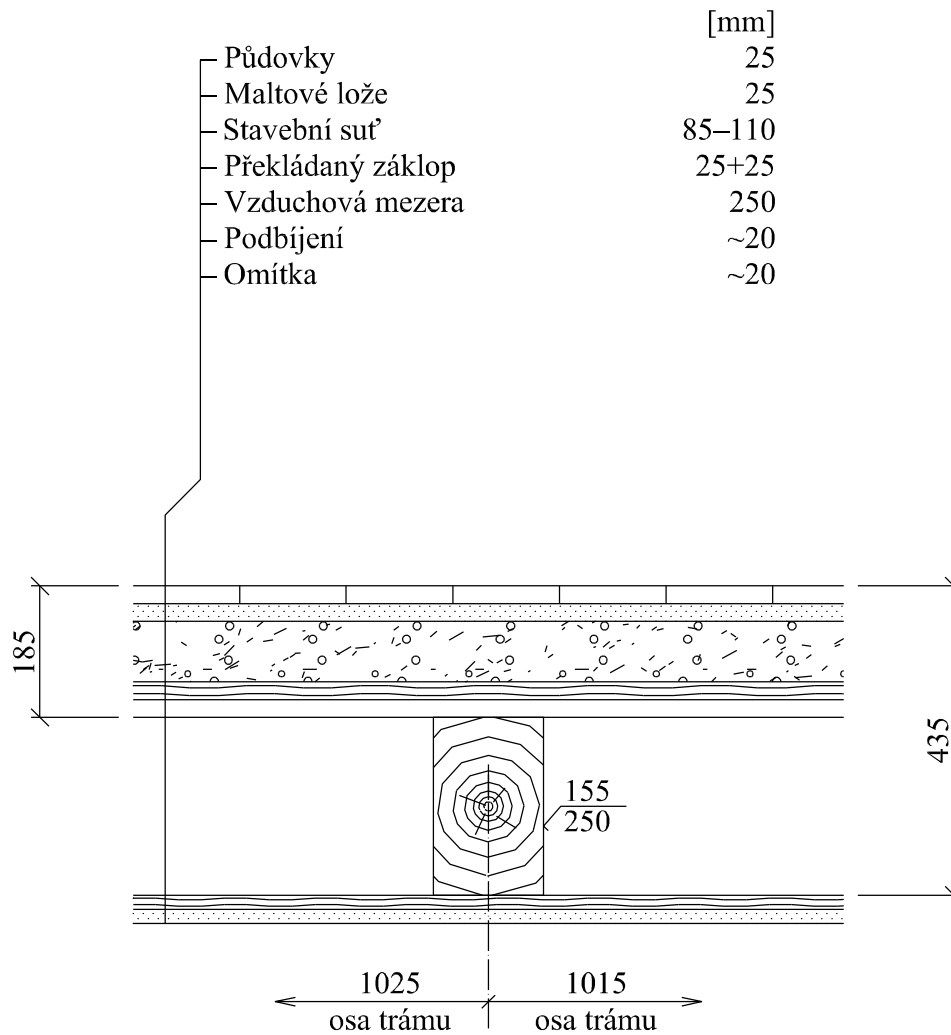
Sonda č.: **V2**

Stropní trám je bez známek napadení dřevokaznými škůdci. Zhlaví trámu je obaleno asfaltovou lepenkou.

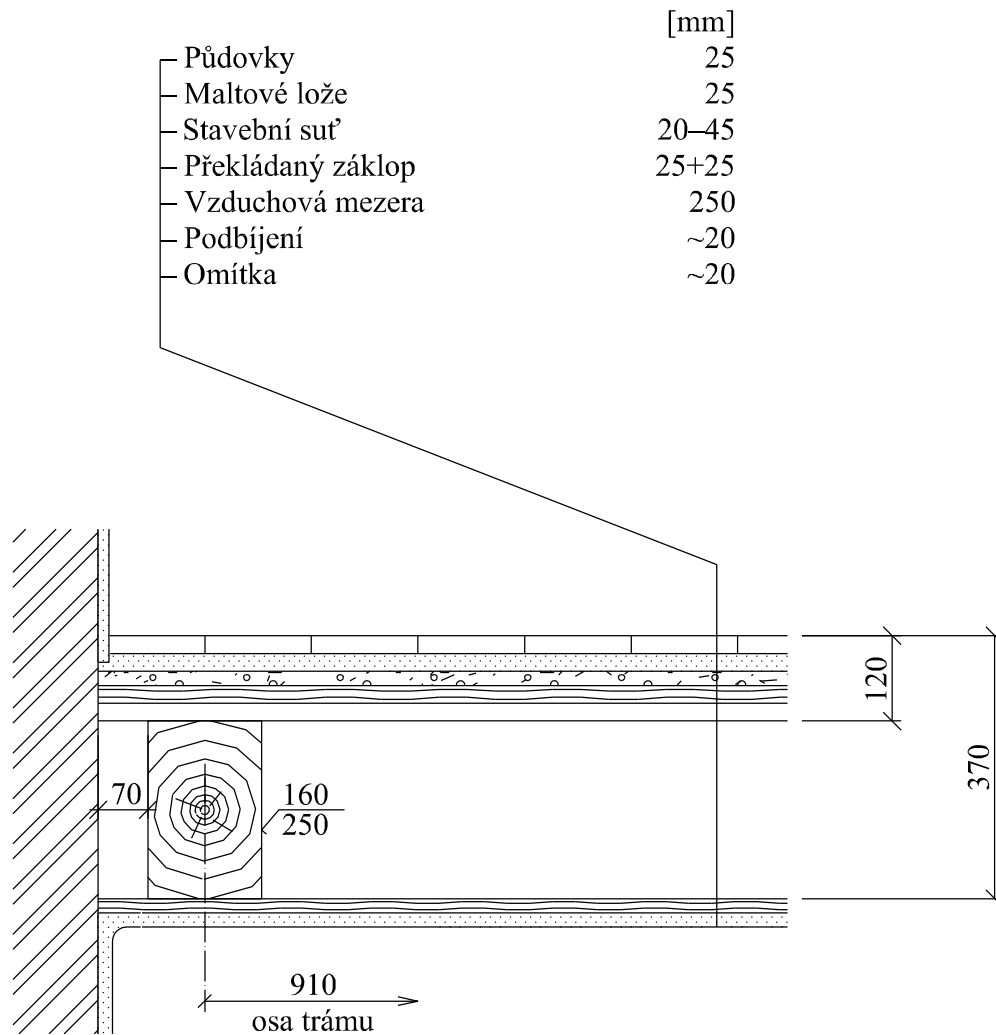
Sonda č.: **V3**

Stropní trám je bez známek napadení dřevokaznými škůdci.

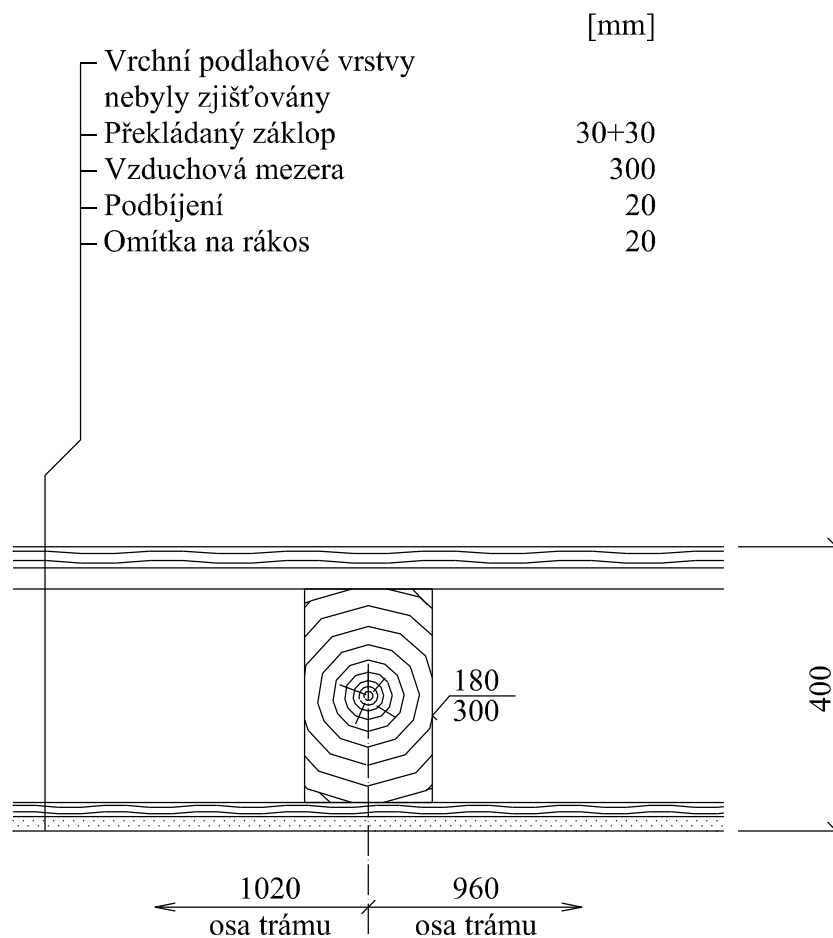
Sonda č.: V4

Sonda byla provedena mimo zhlaví stropního trámu. Trám je v místě sondy bez známek napadení dřevokaznými škůdci.

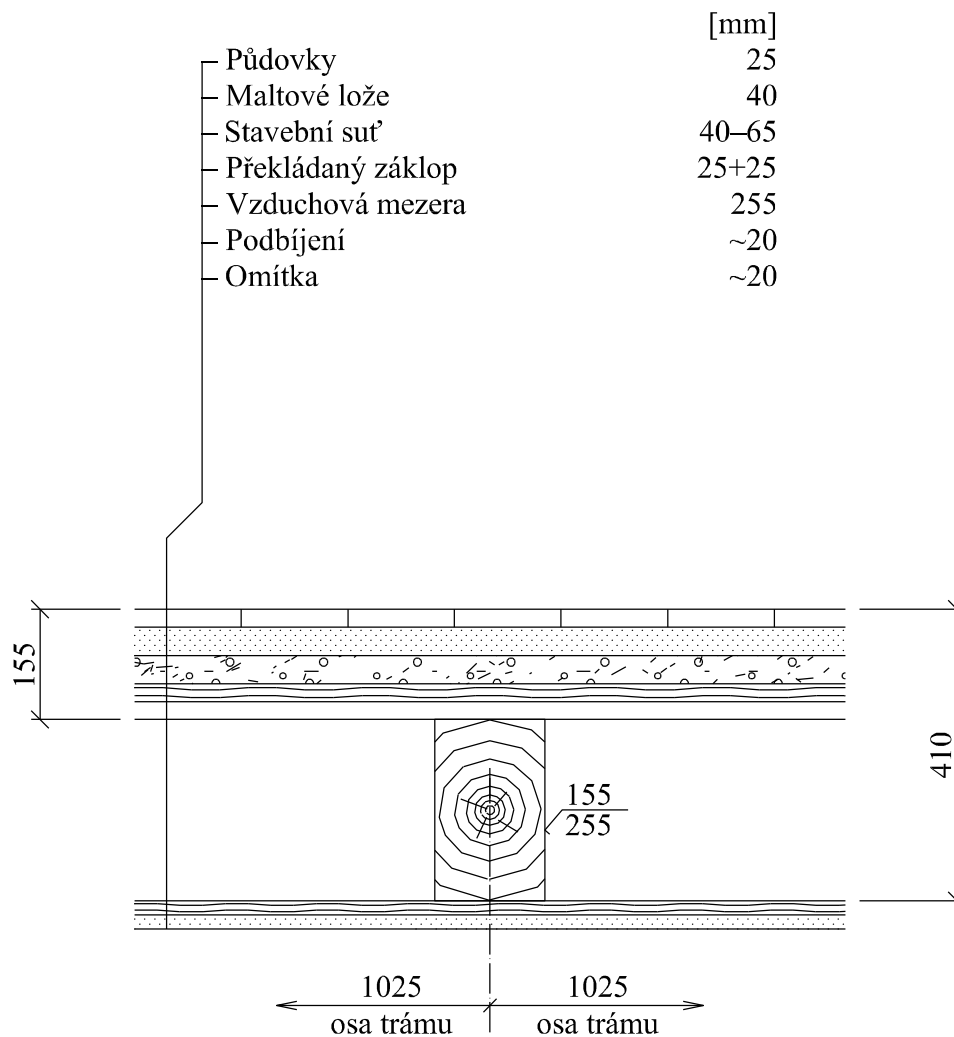
Sonda č.: **V5**

Stropní trám je bez známek napadení dřevokaznými škůdci.

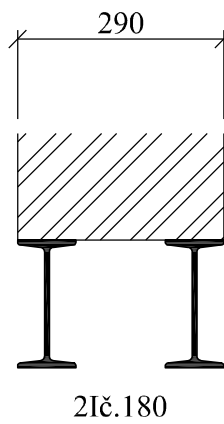
Sonda č.: **V9**

HAVARIJNÍ STAV!

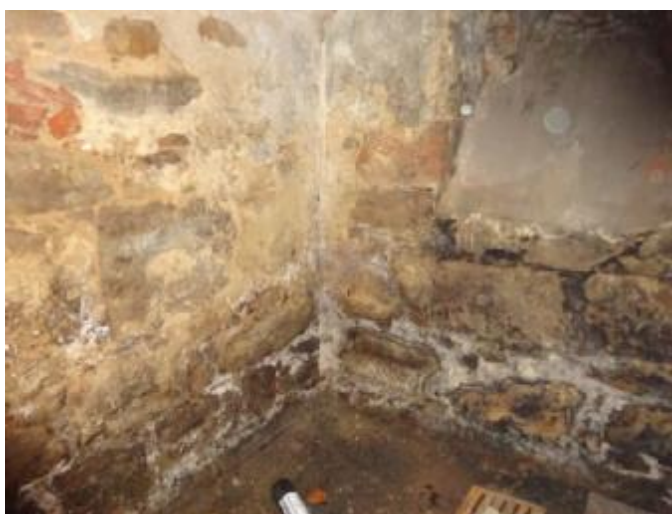
Pevnost malty v kamenném i cihelném zdivu kolísá a pohybuje se od 0,3MPa do 1,4MPa. Je to dáno lokální degradací malty, vyluhováním vápenného pojiva a nepřesným dávkováním vápna při výstavbě.

*Provedení kamenného zdiva*

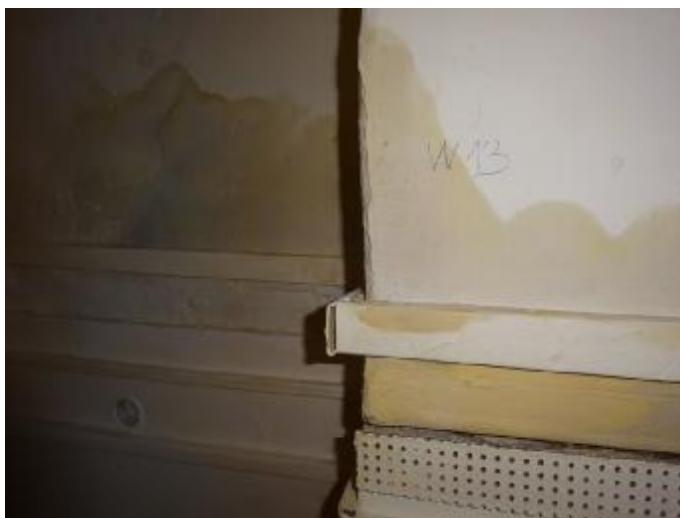
Dům má vodorovnou živičnou hydroizolaci nad úrovní terénu. Izolace není funkční, o čemž svědčí osekání omítky obvodových zdí i lokální projevy vlhkosti v přízemí.

*Projevy vlhkosti v přízemí*

Způsob sanace vlhkosti bude záviset na způsobu využití suterénních prostor. Přízemní zdivo lze izolovat dodatečným vložením nové hydroizolace. Ve sklepě by vhodným opatřením bylo plošné odstranění betonu a cihelných dlažeb, provedení štěrkového podsypu a prohloubení jímky a snížení drenáží a vydláždění sklepa např. zámkovou dlažbou s malým difusním odporem. Dále doporučujeme obnovit příčné provětrávání sklepa a trvale snižovat hladinu podzemní vody čerpáním.

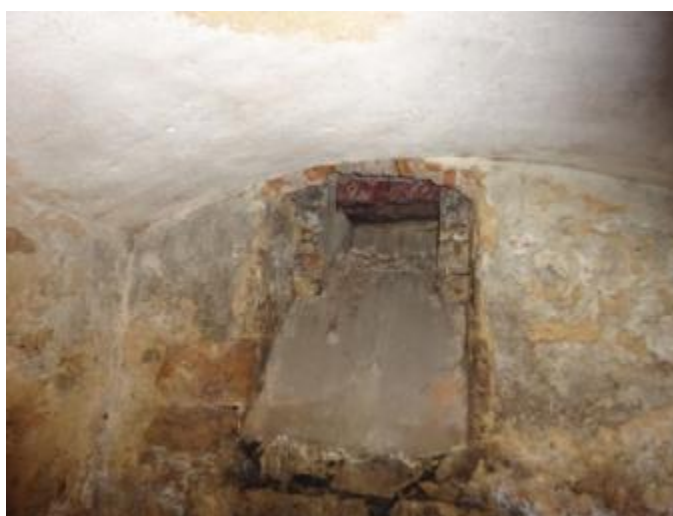
*Zaslepený větrací otvor*

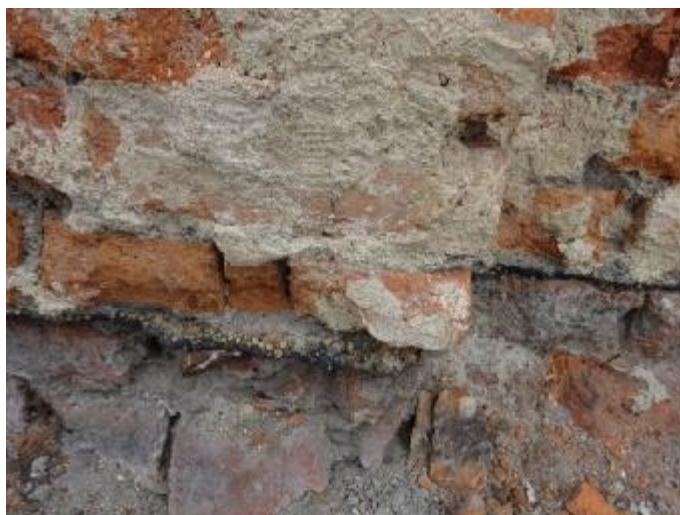
*Vodorovná lepenková izolace ve zdivu nad terénem*

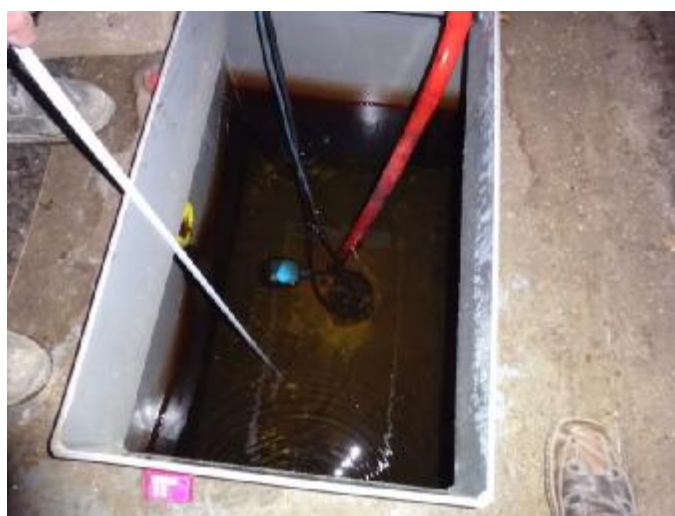
Sklep izolován není, jsou zde pouze opatření ke snižování hladiny podzemní vody. Jedná se o drenáže svedené do jímky pod úroveň podlahy a osazené čerpadlem s plovákovým spínačem. Toto opatření není příliš účinné, protože hladina podzemní vody v sondě K1 se ustálila těsně pod podlahou sklepa.

*Jímka s čerpadlem*

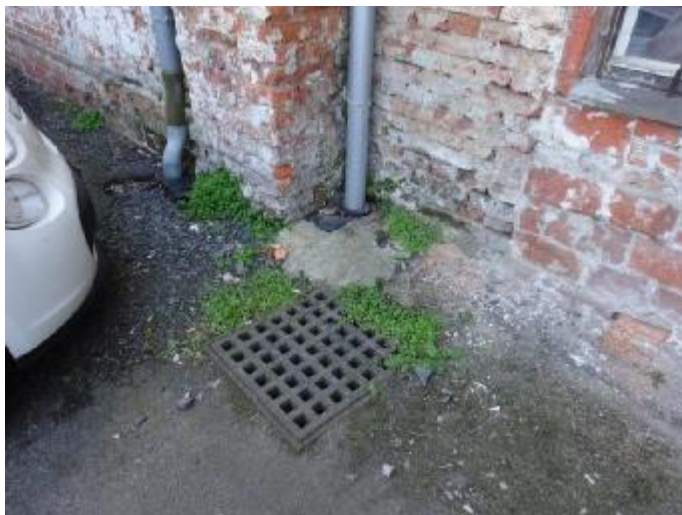
Zdrojem vlhkosti zdiva je vztlínající podzemní voda a povrchová srážková voda zatékající z okapových žlabů a svodů. Kontrolou bylo zjištěno, že s jedinou výjimkou jsou ucpané všechny lapače střešních splavenin. V důsledku toho se při dešti plní okapové svody a voda ve spojích okapových rour a víčky lapačů na terénu vytéká a proniká do zdiva. Možným zdrojem vlhkosti zdiva mohou být i netěsnosti potrubí dešťové kanalizace.

*Okapové svody*

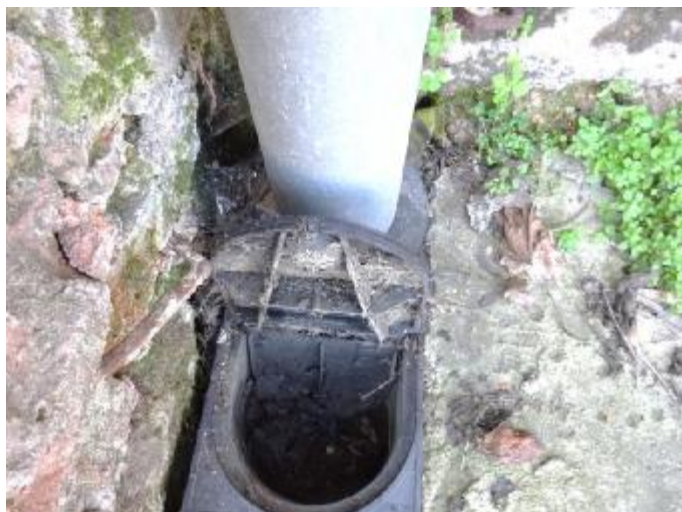
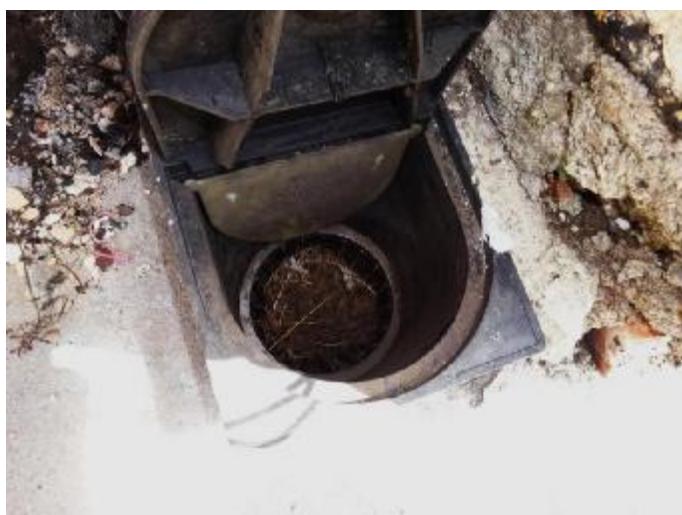
*Ucpané lapače střešních splavenin*

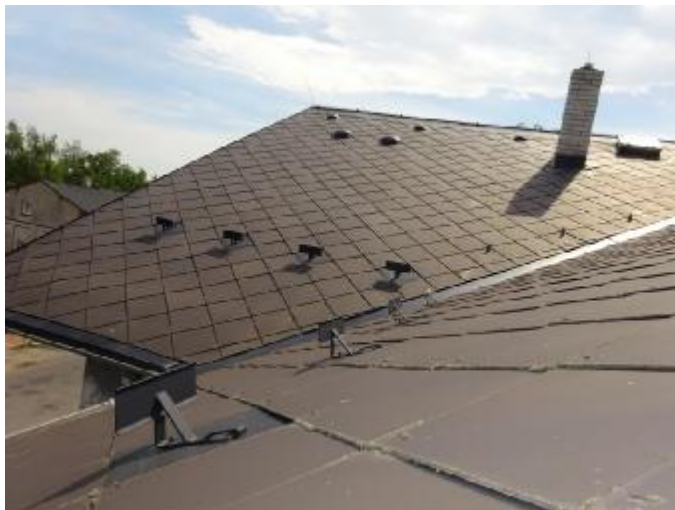
Dům má sedlovou střechu s krytinou ze zánovních šablon imitujících břidlici na dřevěném bednění. Krytina je zánovní a v dobrém stavu, ale místy se začíná projevovat výskyt lišejníku a mechu.

*Střešní krytina, lokální výskyt lišejníku*

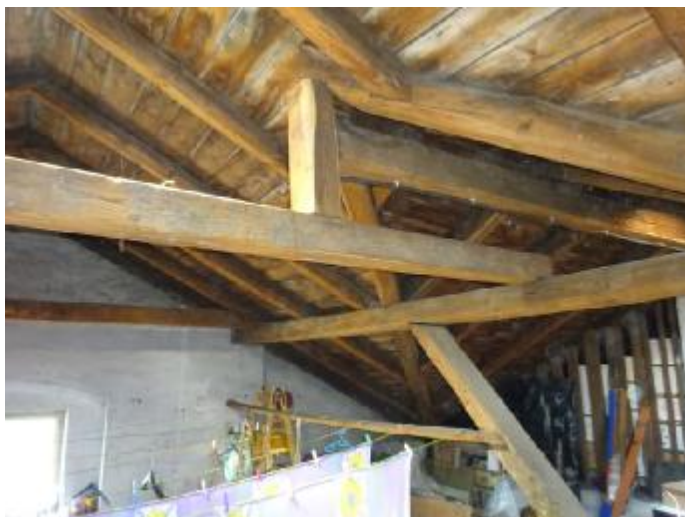
Krov bočních křídel je hambalkový, ve střední části ho tvoří stojatá stolice vaznicové soustavy se středními vaznicemi, které jsou uloženy do zdiva a na zděné pilíře. Vaznice jsou podepřeny i šikmými sloupky a jsou pravděpodobně poddimenzované, protože vykazují značný průhyb.

*Krov střední části, průhyb vaznice*

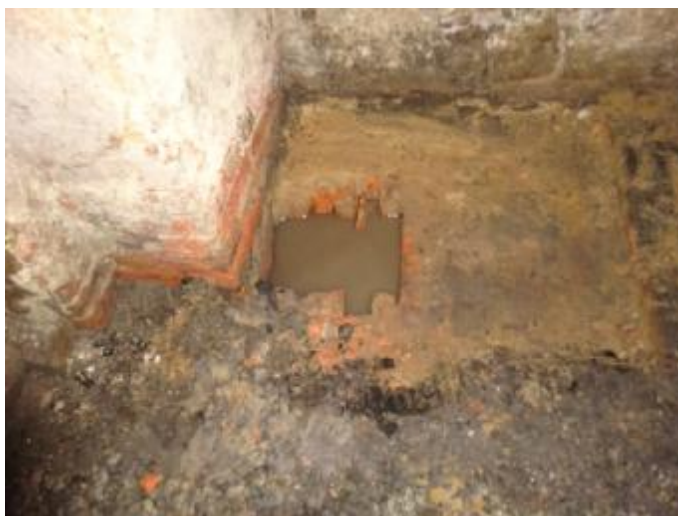
Úroveň základové spáry se do hloubky 1,2 m od podlahy sklepa nepodařilo zastihnout. Z provedených prací a blízkého archivního vrtu, je možné očekávat, že objekt je založený plošně na pasech z kamenného zdiva a základovou půdu tvoří jíily pevné konzistence či uhelná sloj. Základové poměry jsou ovlivněny podzemní vodou. V kopaných sondách se hladina ustálila v úrovni 0,2 – 0,4 m pod podlahou sklepa. Dle archivního rozboru vykazuje podzemní voda střední agresivitu na betonové konstrukce třídy XA2 (ČSN EN 206-1) vlivem nízkého pH a zvýšeného obsahu agresivního CO<sub>2</sub>.

*Kopaná sonda K1*

Při rekonstrukci doporučujeme uvažovat s únosností v základové spáře max. 185 kPa.

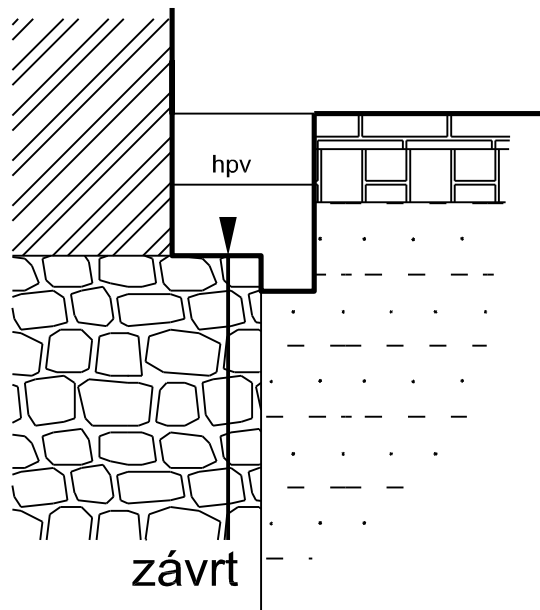
# K1

metráž	makroskopický popis
	<b>A</b>
<b>0,00 – 0,40</b>	cihlové zdivo
<b>0,40 – 0,50</b>	odskok 0,25 m, kamenné základové zdivo <i>z odskoku proveden závrť</i>
<b>0,50 – 1,20</b>	kamenné zdivo pokračuje ( <i>základová spára nebyla zastižena</i> )

<b>B, C, D</b>
<b>0,00 – 0,10</b>	cihlová podlaha s maltou
<b>0,10 – 0,25</b>	cihlová podlaha, cihly nastojato
<b>0,25 – 0,50</b>	jíl písčítý, světle šedý, měkké konzistence (navážka?)

- ustálená hladina podzemní vody 0,2 m od podlahy

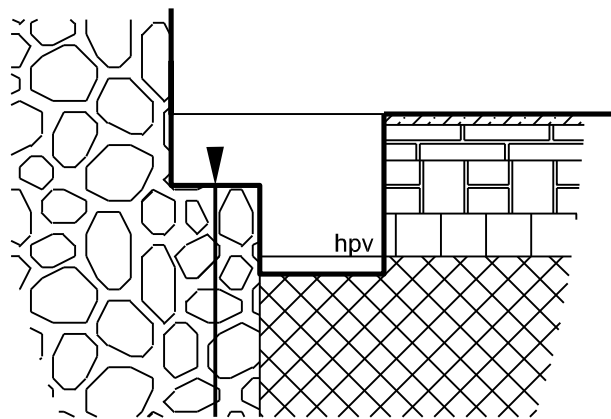
# K2

metráž	makroskopický popis
	<b>A</b>
<b>0,00 – 0,20</b>	kamenné zdivo, omítnuté
<b>0,20 – 0,40</b>	odskok 0,25 m, kamenné základové zdivo
<b>0,40 – 0,45</b>	pískovcový blok (přes celou plochu sondy – zlepšení zákl. půdy) <i>ze dna proveden závrt</i>
<b>0,45 – 1,20</b>	pískovcový blok pokračuje ( <i>základová spára nebyla zastižena</i> )

<b>B, C, D</b>
<b>0,00 – 0,03</b>	beton
<b>0,03 – 0,13</b>	cihlová podlaha do malty
<b>0,13 – 0,28</b>	cihlová podlaha, cihly nastojato
<b>0,28 – 0,40</b>	malta
<b>0,40 –</b>	pískovcový blok (přes celou plochu sondy – zlepšení zákl. půdy)

- ustálená hladina podzemní vody 0,4 m od podlahy
